ESTUDO DE IMPACTO AMBIENTAL

RODOANEL METROPOLITANO DE
BELO HORIZONTE

VOLUME 6

Referência: Análise Integrada / Serviços Ecológicos / Passivos Ambientais

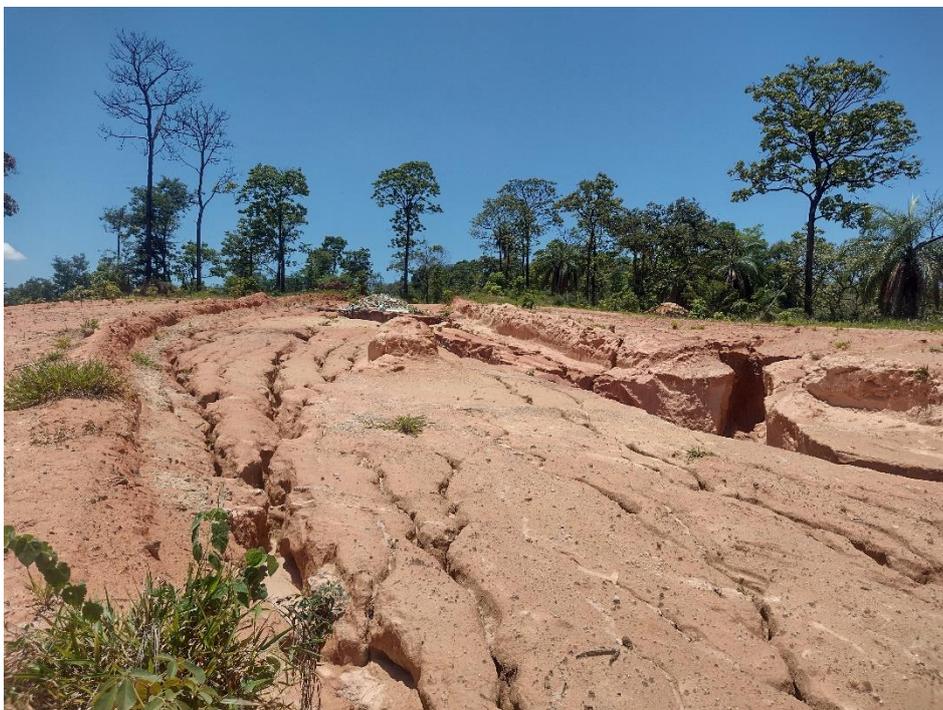
Figura 14.1-1 – Desenvolvimento de ravinas e voçorocas em solo silto-arenoso no município de Ribeirão das Neves, em decorrência da supressão da vegetação e a consequente perda de serviços ambientais (05/12/2023).

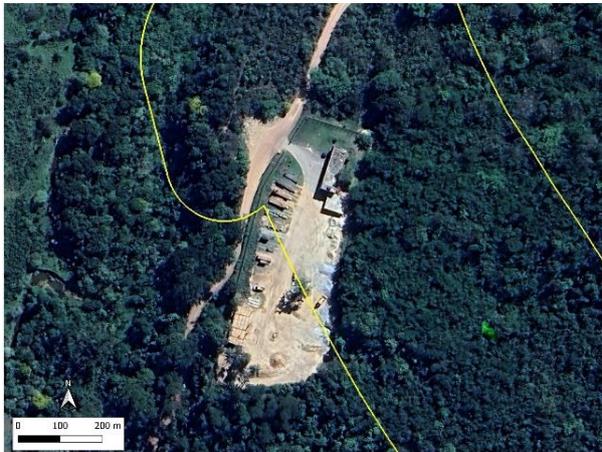
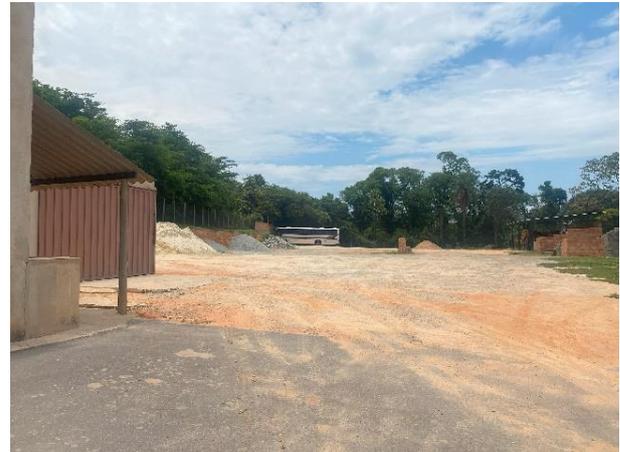
15.2.1 Passivo Ambiental 01

Caracterização: disposição de materiais de construção como areia, brita e tijolos feita de forma ordenada. Embora não tenham sido identificadas evidências no local, há riscos de contaminação do corpo d'água vizinho (Ribeirão Vermelho).

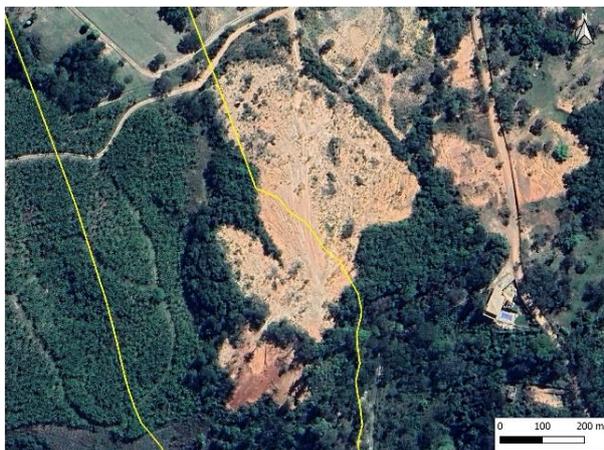
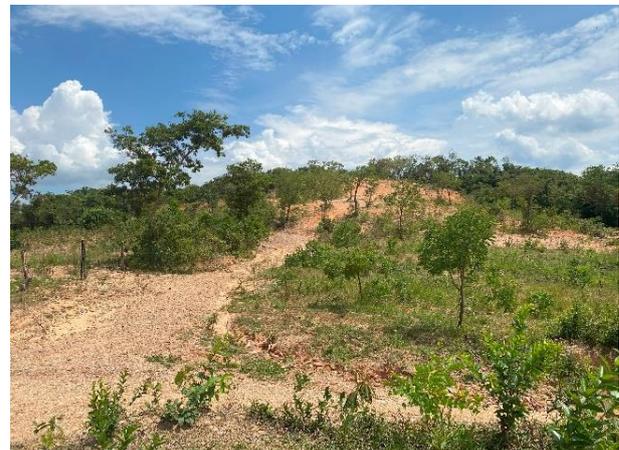
15.2.2 Passivo Ambiental 02

Caracterização: área com vegetação suprimida no primeiro semestre de 2018, sem uso aparente até a presente data. Solo exposto de coloração alaranjada sotoposto por fina camada de cascalho, sem uso aparente.

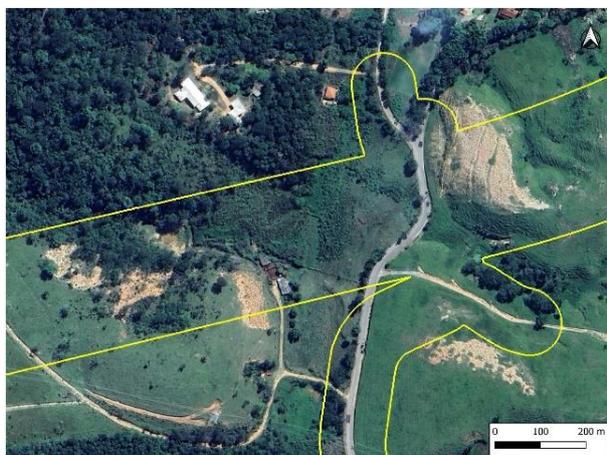
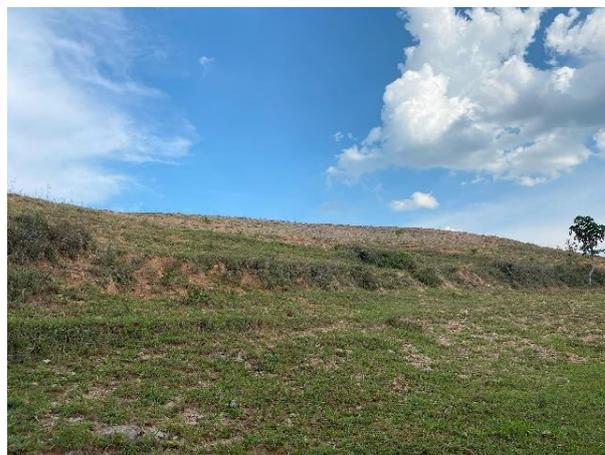
15.2.3 Passivo Ambiental 03

Caracterização: área antropizada com vegetação predominante de gramíneas e solo exposto no topo de morros, situação que permanece inalterada desde 1985, ano da última imagem pretérita disponível no *Google Earth*.

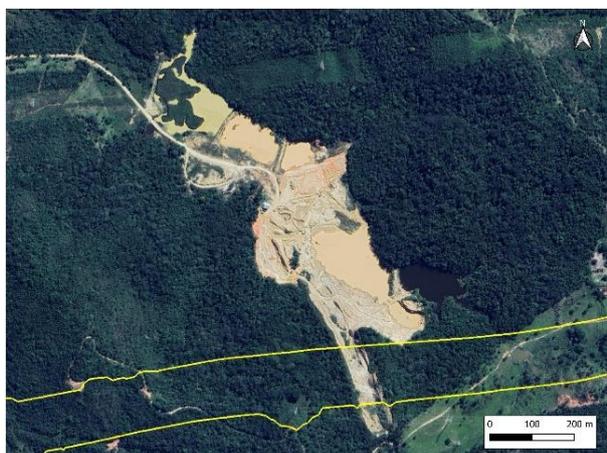
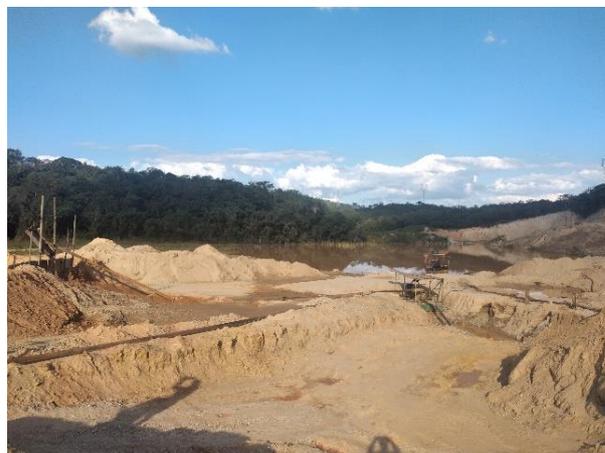
15.2.4 Passivo Ambiental 04

Caracterização: areal de grande extensão com presença de barramentos, em operação desde 2010 e regularizado em 2016 (processo Nº 23625/2009/004/2019).

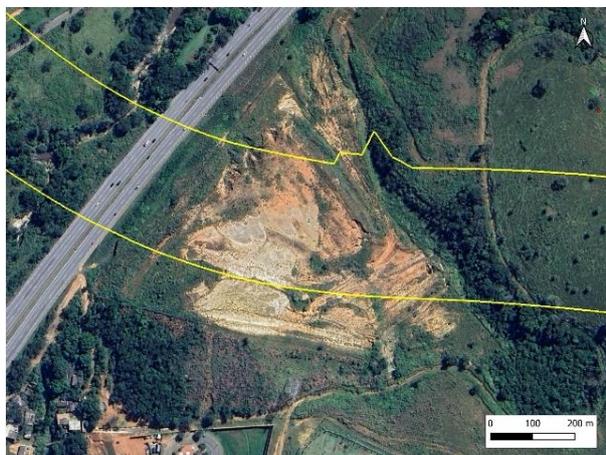
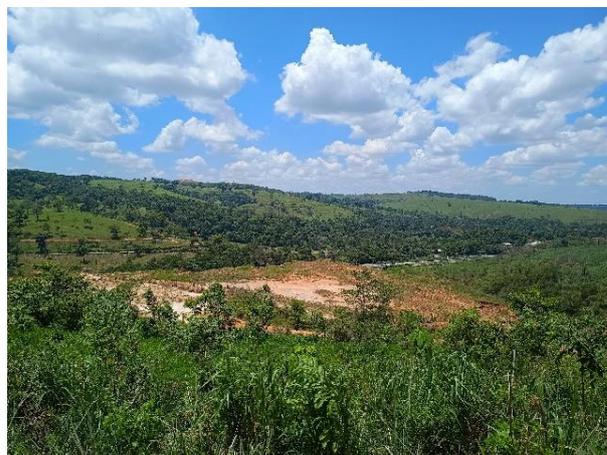
15.2.5 Passivo Ambiental 05

Passivo identificado: área degradada com solo exposto.

Caracterização: área degradada com solo exposto alaranjado em região aplainada, cuja vegetação remanescente foi suprimida em 2014, permanecendo sem uso aparente até o presente momento.

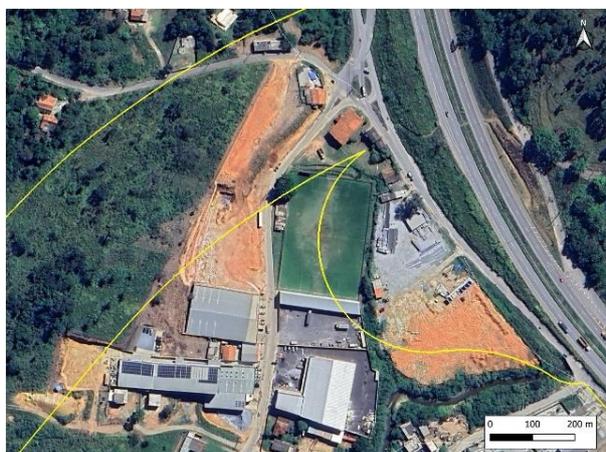
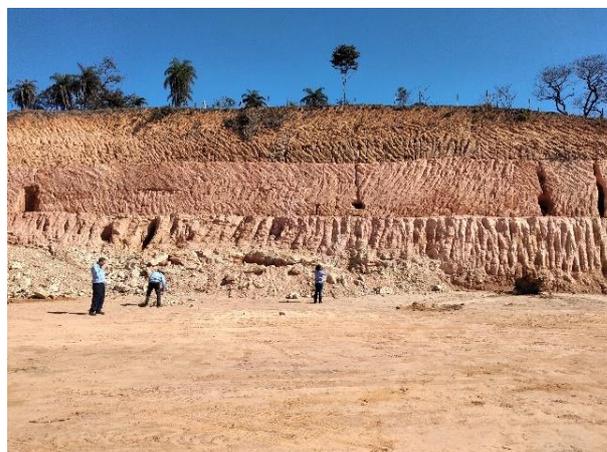
15.2.6 Passivo Ambiental 06

Caracterização: área de construção civil que teve a vegetação suprimida e onde foram realizadas obras de cortes de taludes, aplainamento e construção de aterros. É possível observar o afloramento de rocha sã na base dos maciços sobrepostas por camadas de solo residual alaranjado de aproximadamente 15 metros de espessura.

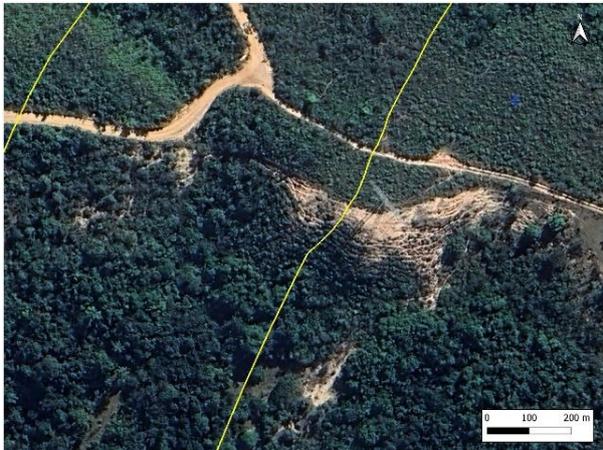
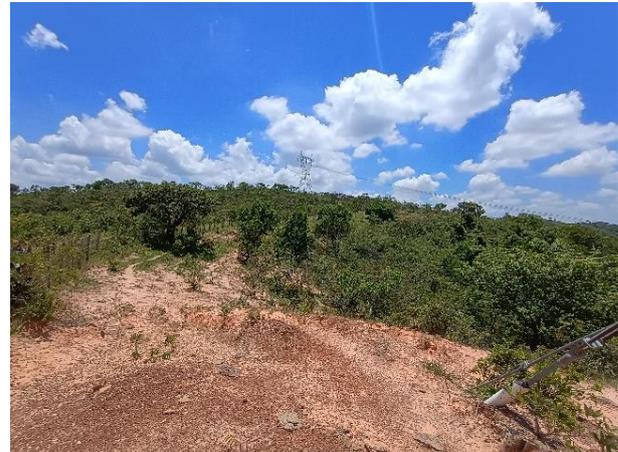
15.2.7 Passivo Ambiental 07

Passivo identificado: área degradada com solo exposto.

Caracterização: encosta degradada próxima à base de uma torre de transmissão com solo exposto alaranjado e presença de cascalho, sujeita ao desencadeamento de processos erosivos.

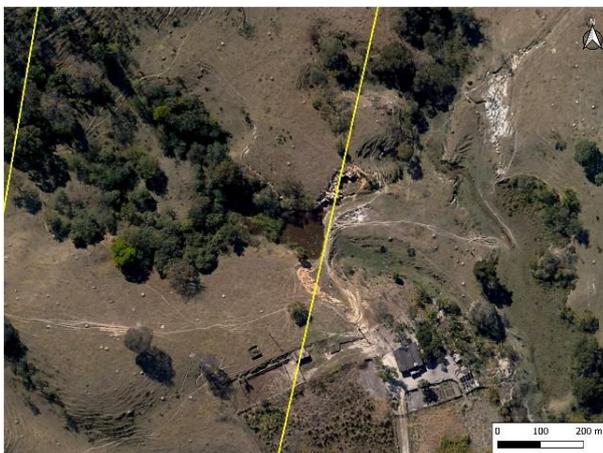
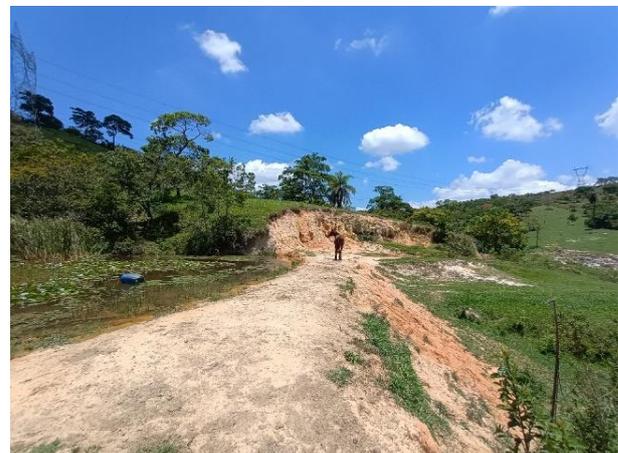
15.2.8 Passivo Ambiental 08

Passivo identificado: nascente degradada.

Caracterização: nascente degradada (córrego Serrote), com escavações e processos erosivos em seu entorno. Presença de solo exposto, sulcos e ravinas em corte de estrada. Visualização de macrófitas aquáticas em açude e vegetação no entorno degradada.

8	Nascente degradada (córrego Serrote), com escavações e processos erosivos em seu entorno. Presença de solo exposto, sulcos e ravinas em corte de estrada. Visualização de macrófitas aquáticas em açude e vegetação no entorno degradada.	Intensificação de Processos Erosivos/Movimentos de Massa.	- Contenção e estabilização de taludes críticos e focos erosivos; - Revegetação dos taludes e áreas de solo exposto.	- Programa de Prevenção, Controle e Monitoramento de Processos Erosivos.
9	Área com vegetação suprimida e solo exposto na região de cabeceiras do ribeirão das Areias. Desenvolvimento de ravinas e voçorocas em solo silto-arenoso alaranjado e presença de entulho de material de construção.	Intensificação de Processos Erosivos/Movimentos de Massa.	- Contenção e estabilização de taludes críticos e focos erosivos; - Revegetação dos taludes e áreas de solo exposto; - Implantação de dispositivos de drenagem superficial eficientes. - Tratamento e disposição final adequados de resíduos sólidos.	- Programa de Prevenção, Controle e Monitoramento de Processos Erosivos; - Programa de Levantamento, Controle e Recuperação de Passivos e Áreas Degradadas - PRAD; - Programa Ambiental da Construção (PAC);

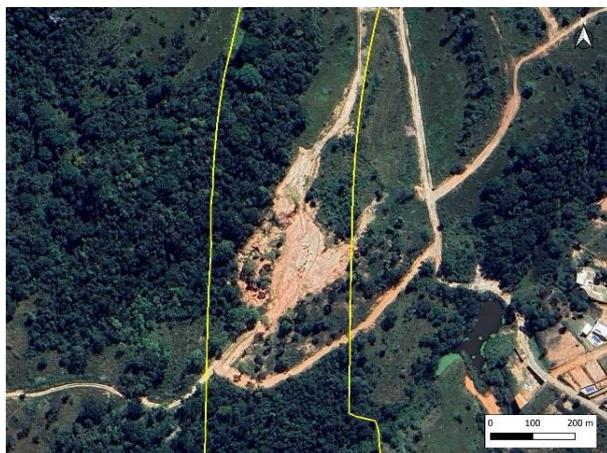
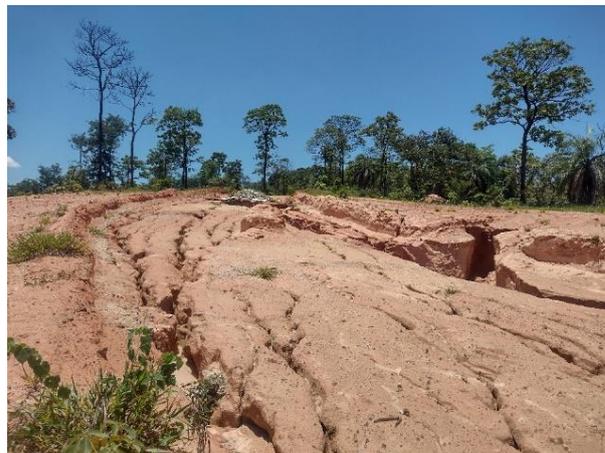
15.2.9 Passivo Ambiental 09

Passivo identificado: área degradada com solo exposto.

Caracterização: área com vegetação suprimida e solo exposto na região de cabeceiras do ribeirão das Areias. Desenvolvimento de ravinas e voçorocas em solo silto-arenoso alaranjado e presença de entulho de material de construção.

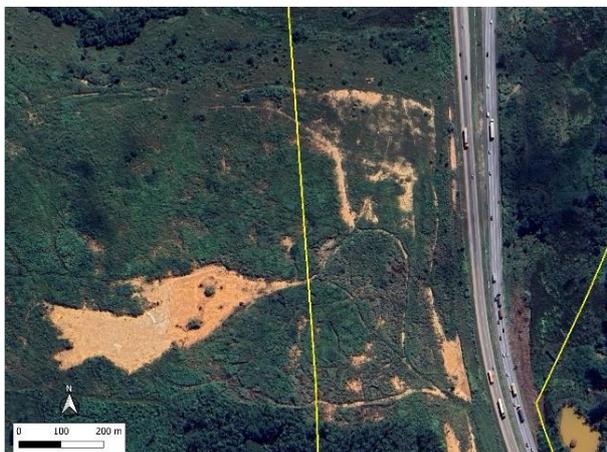
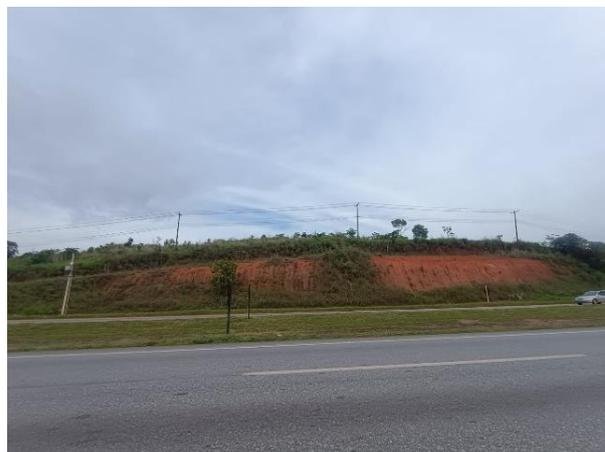
15.2.10 Passivo Ambiental 10

Caracterização: talude descampado na lateral da rodovia BR-040, com área adjacente de solo exposto, criada em 2020, com a cobertura vegetal em processo de recuperação.

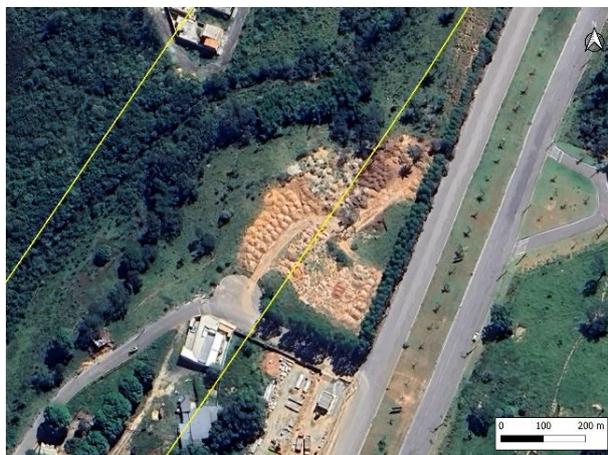
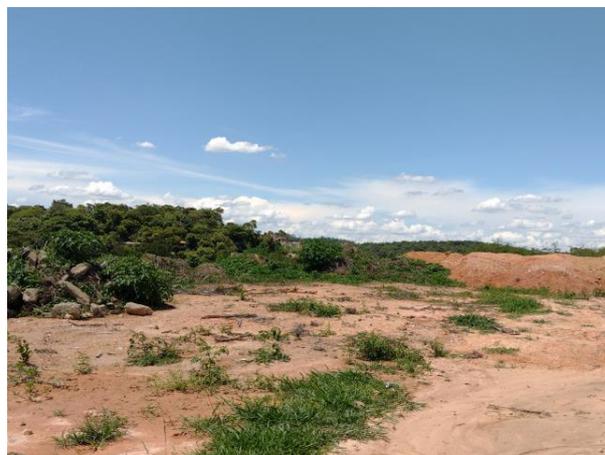
15.2.11 Passivo Ambiental 11

Caracterização: área de bota fora entre loteamentos residenciais, solo arranjando com disposição de entulho de material de construção.

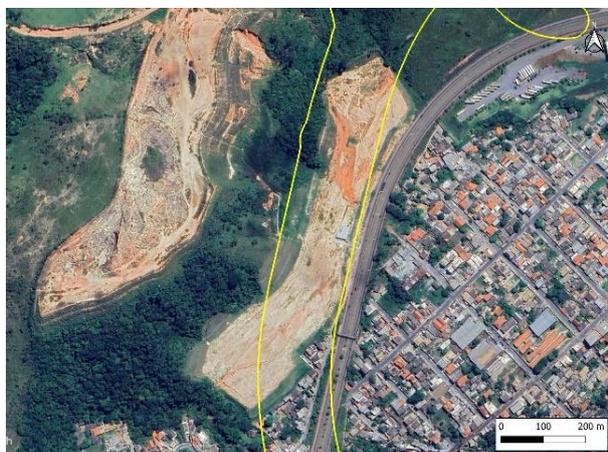
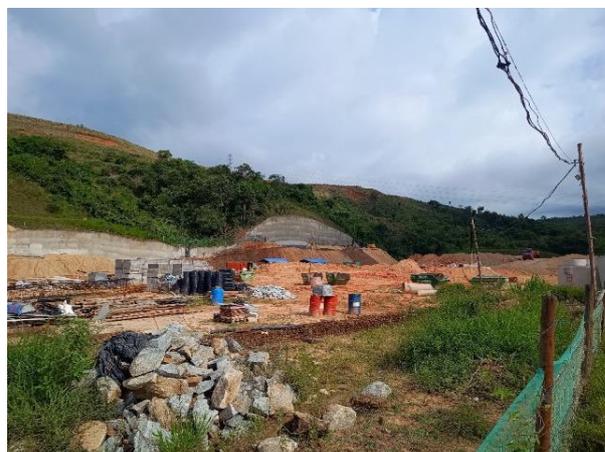
15.2.12 Passivo Ambiental 12

Caracterização: extensa área com solo exposto, aberta em 2014, destinada à construção civil de médio a grande porte, com a execução de diversas obras de cortes de talude e de concreto projetado para contenção de encostas.

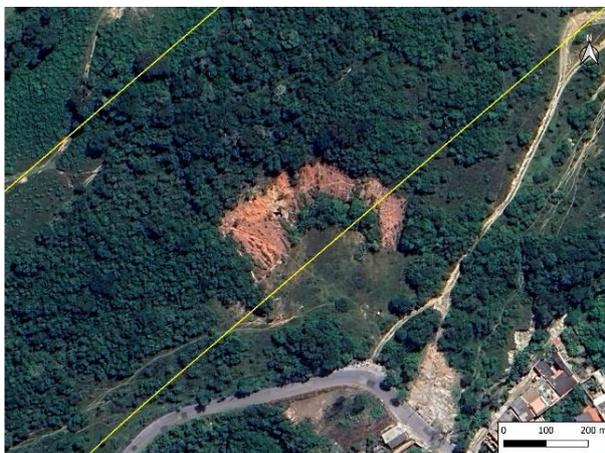
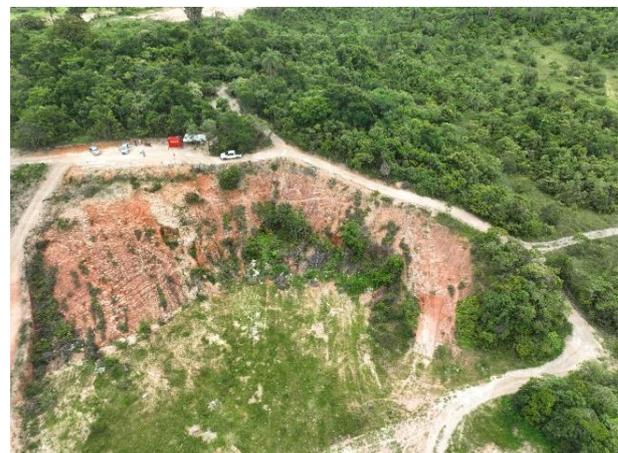
15.2.14 Passivo Ambiental 14

Passivo identificado: área degradada.

Caracterização: área de empréstimo degradada, anterior a 2008, na borda de um pequeno fragmento florestal, utilizada no passado para a extração de saibro. Saprolito e solo residual de gnaiss com presença de sulcos e ravinas.

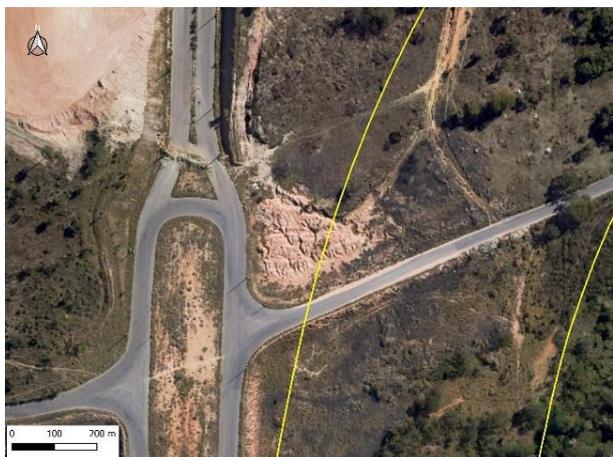
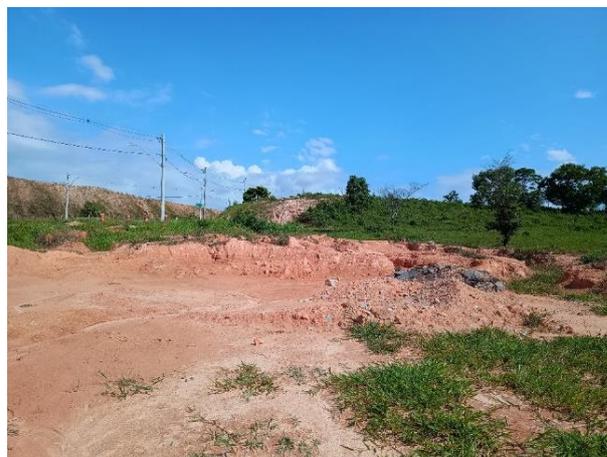
15.2.15 Passivo Ambiental 15

Caracterização: processos erosivos na faixa de servidão de vias de acesso. Lote vago com solo alaranjado e saprólito de gnaiss expostos, presença de sulcos e ravinas no piso e cortes e disposição de material de construção.
